Gerenciamento de pavimentos flexíveis –  
Acompanhamento de um caso real de  
estudo: Rodovia BR 010/MA

RELATÓRIO DE PROJETO APLICADO

Para obtenção do grau de Mestre em Construções Cíveis

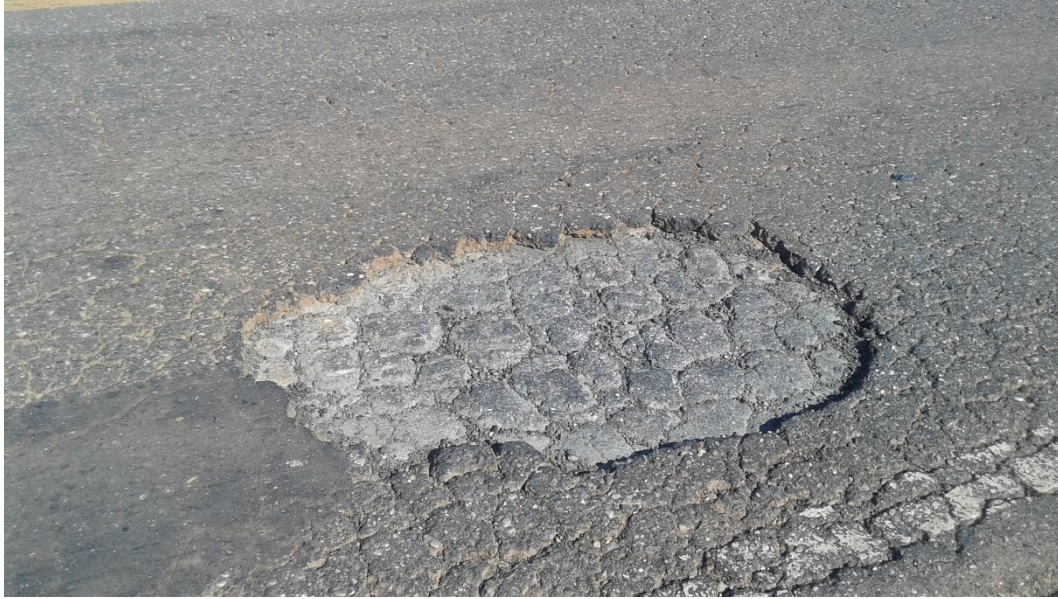
Pudemos observar que algumas erosões começam a surgir próximo aos acostamentos, devido a bueiros trabalhando acima de sua capacidade (afogados). Importante relatar que em fevereiro de 2014 a rodovia rompeu no km 284 devido a bueiros que não suportaram a contribuição da bacia, no período chuvoso, somado também a açudes de fazendas próximas que romperam e aumentaram a vazão no local. Na época eram bueiros triplos tubulares de concreto com 1,00m de diâmetro cada. Com essa situação, a rodovia ficou por 15 dias totalmente intransitável, quando então se construiu um desvio e o tráfego recomeçou de forma lenta e congestionado até que a obra fosse concluída, o que demorou cerca de seis meses. Hoje nesse local existe uma galeria dupla celular em concreto com seção quadrada (3,00 x 3,00)m, suficiente para a demanda hidrográfica das proximidades, no entanto, no pavimento, frequentemente aparecem trincas e buracos nesse local, o que nos leva a crer que a drenagem auxiliar – sarjetas, descidas d'água e meio-fio - está insuficiente e mal conservada. Assim como ao longo de todo o segmento, a drenagem é regular, e como ficou muito tempo sem contrato de conservação, surgiram erosões e trincas no concreto dos dispositivos de drenagem. As figuras 4.11 a 4.19, evidenciam os principais defeitos encontrados no trecho.

Figura 4. 11 Buraco ou panela (ninho) e trincas (fendas) no pavimento

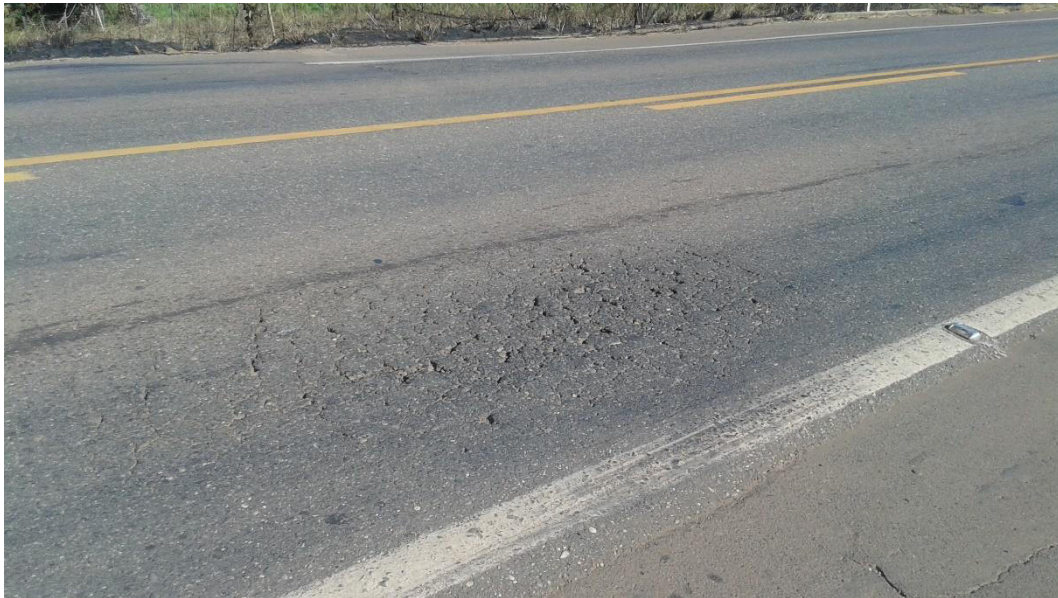
Figura 4. 12 Trincas e afundamento em trilhas de roda (rodeira)

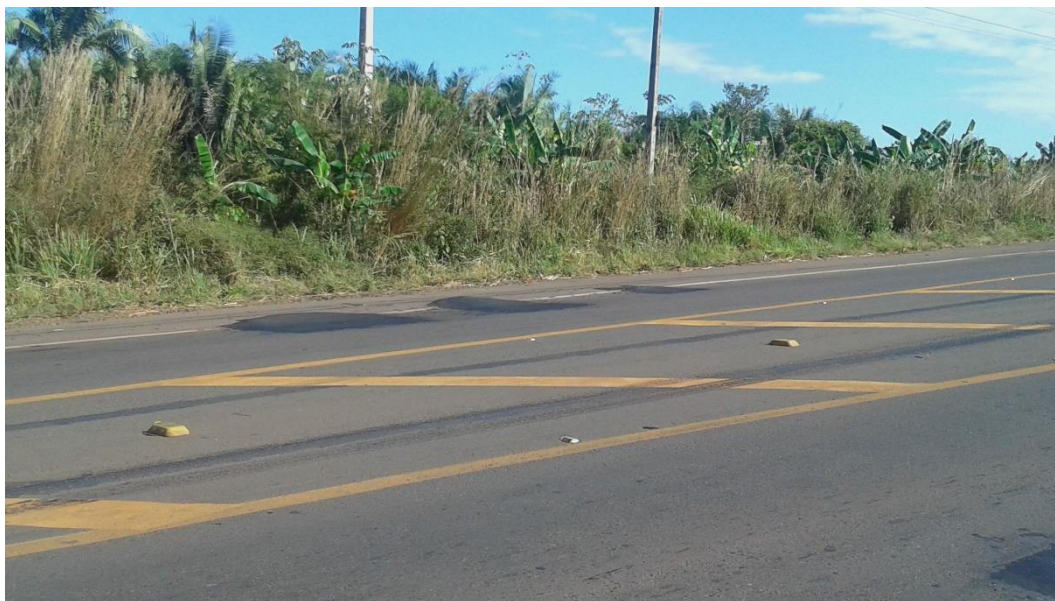
Figura 4. 13 Remendos (reparações)

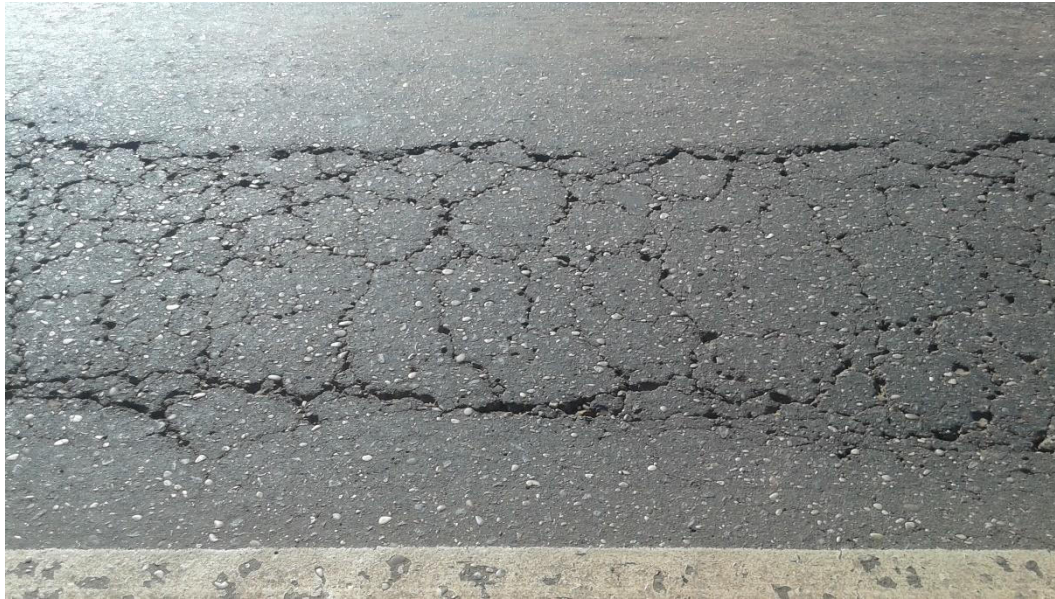
Figura 4. 15 Trincas tipo couro de crocodilo na trilha de roda

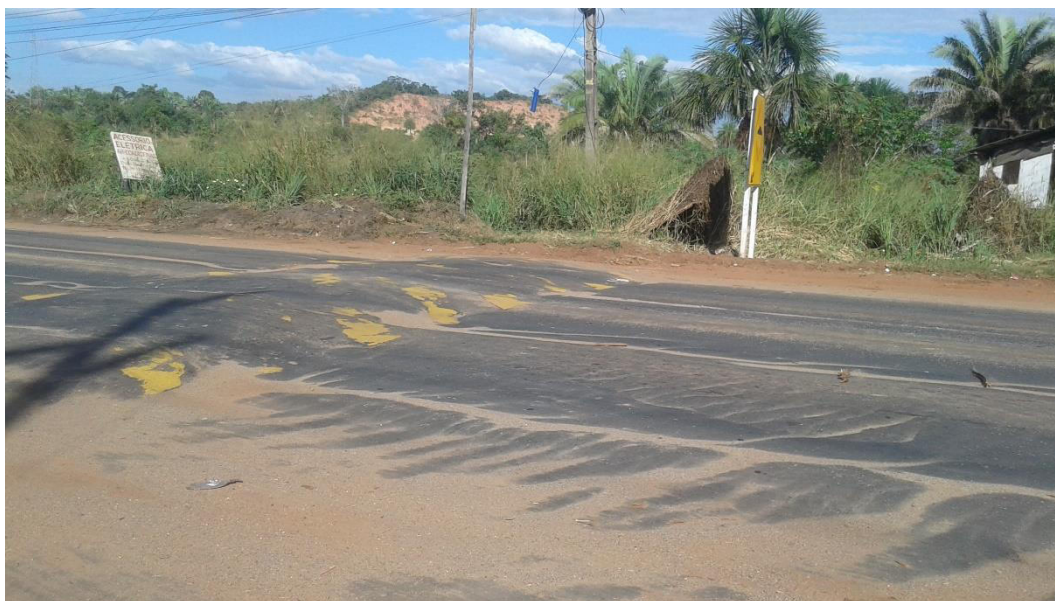
Figura 4. 16 Afundamento em trilha de roda

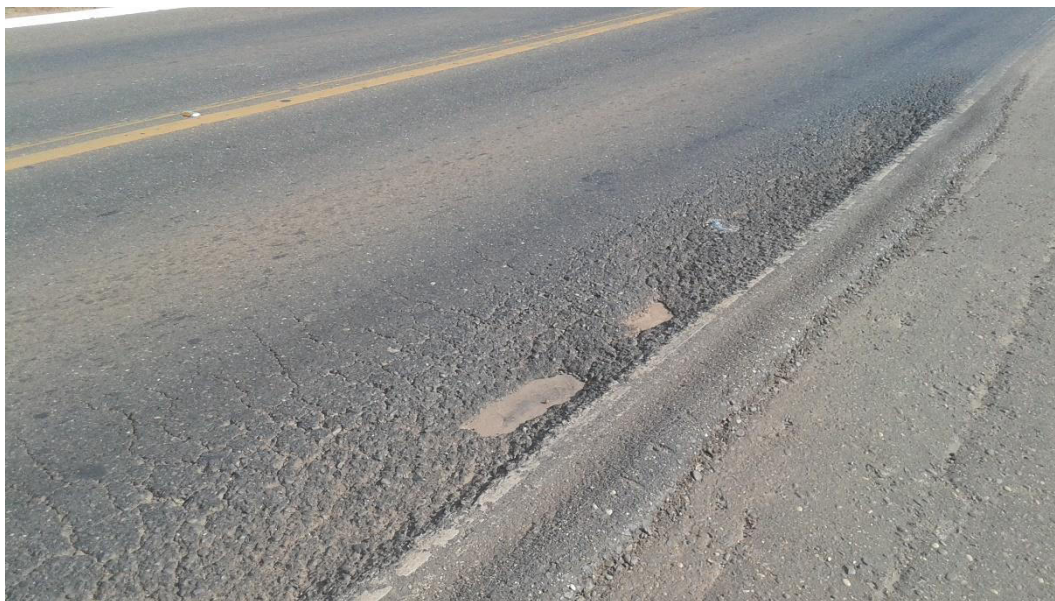
Figura 4. 17 Trincas, buracos, escorregamento, afundamento em trilha de roda, bombeamento (subida) de finos

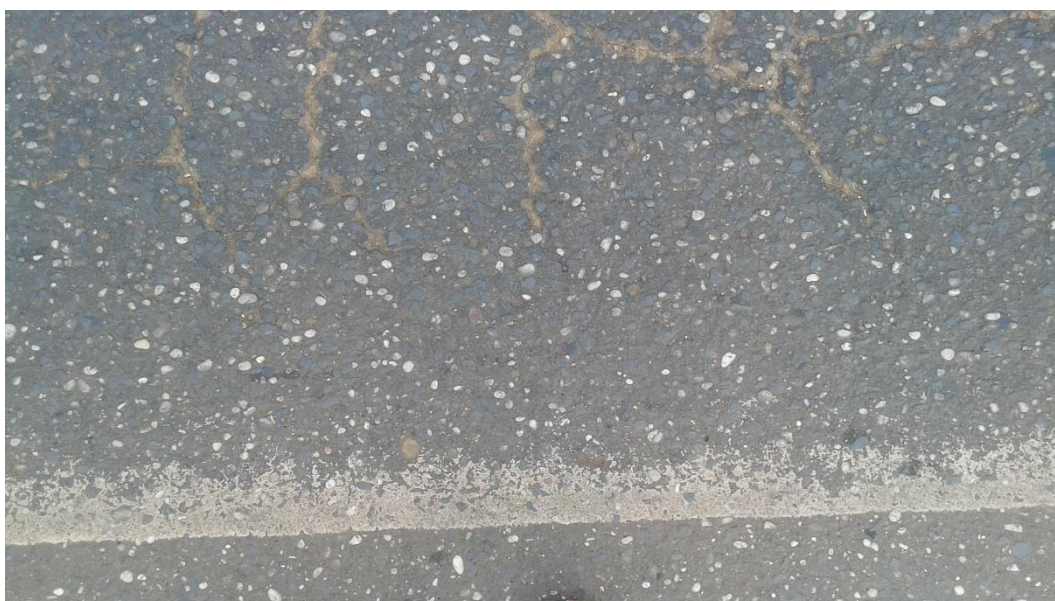
Figura 4. 18 Trincas e desgaste do pavimento

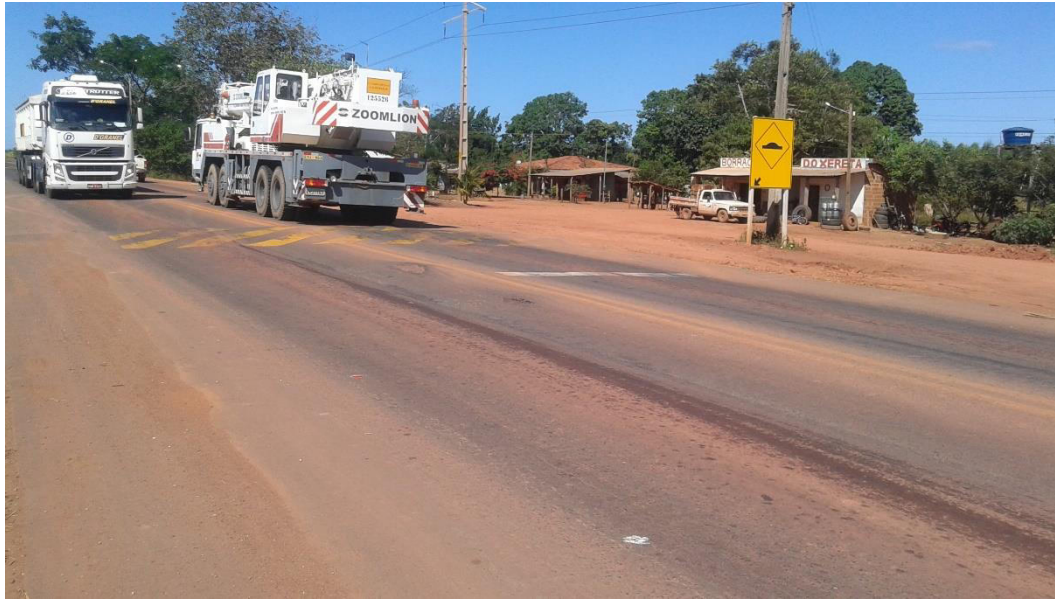
Figura 4. 19 Afundamento em trilha de roda

Através do Levantamento Visual Contínuo constante do anexo 3, verificou-se que ambos os segmentos se encontram completamente trincados, com desgaste de 20% de sua extensão e drenagem regular, conforme já descrito anteriormente que em alguns pontos a drenagem é insuficiente. Os afundamentos em trilha de roda encontrados foram da ordem de 15mm.

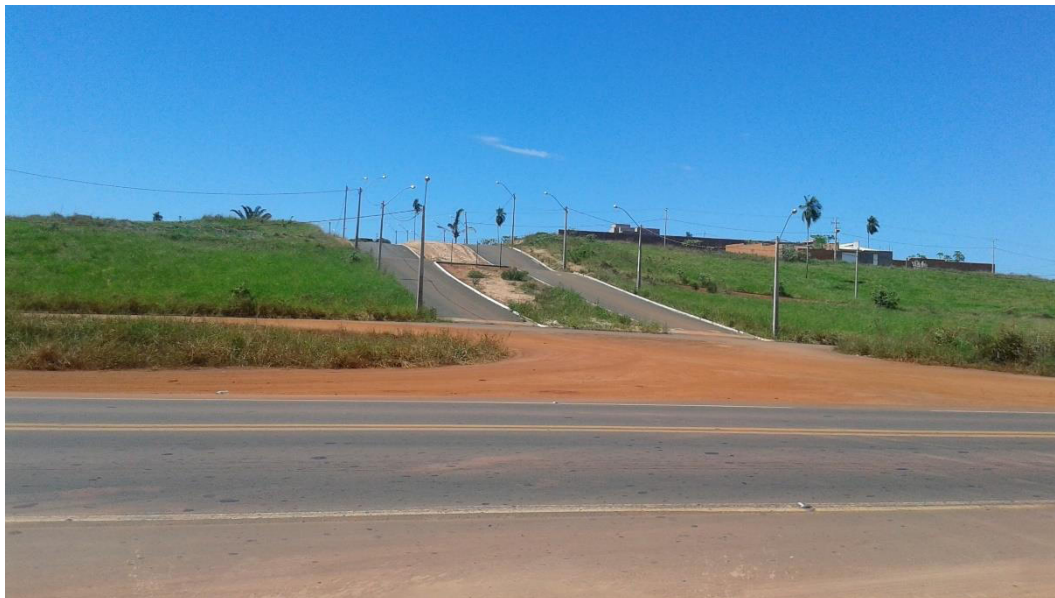
Nos últimos cinco anos a região sofreu um *boom* imobiliário, com surgimento de muitos loteamentos próximos à rodovia, o que deixou a região mais impermeável e aumentou a contribuição do escoamento superficial das águas pluviais. A figura 4.20 evidencia a ocupação próxima à rodovia.

Figura 4. 20 Loteamento às margens da rodovia

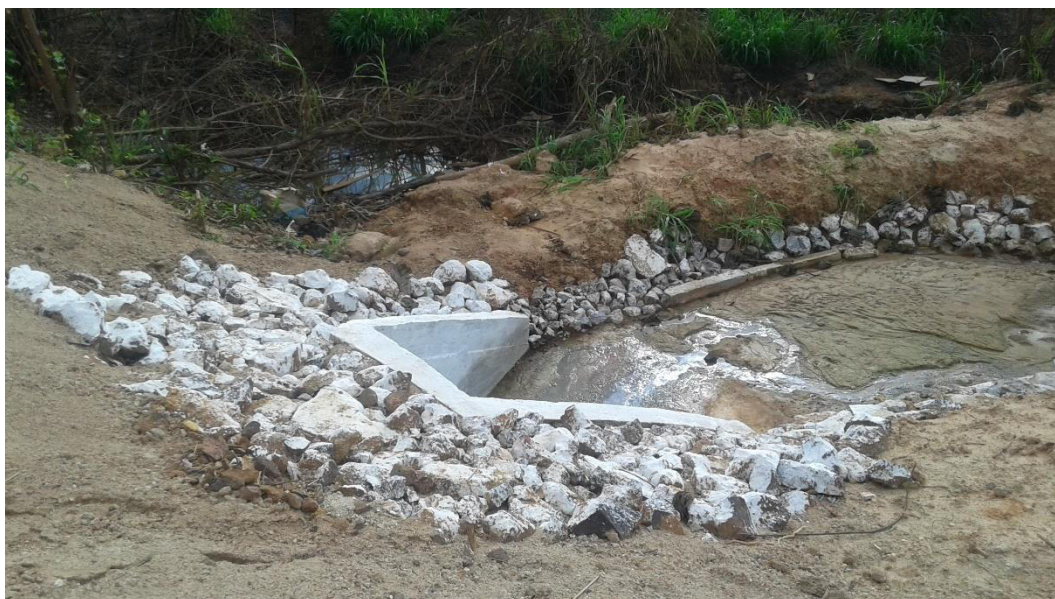
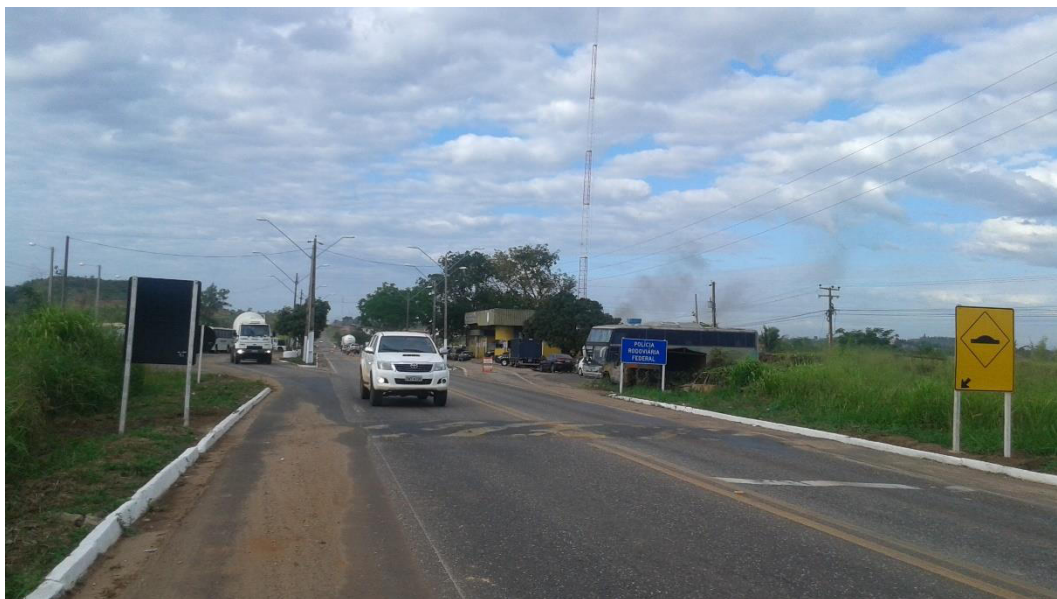
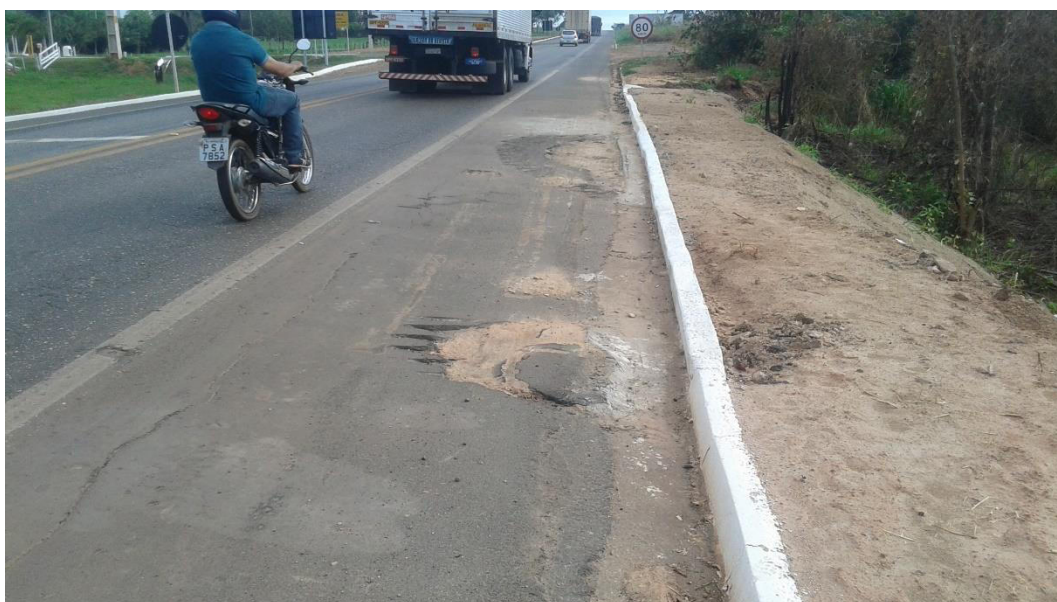
Drenagem obstruída, desgaste do pavimento, trincas e buracos.

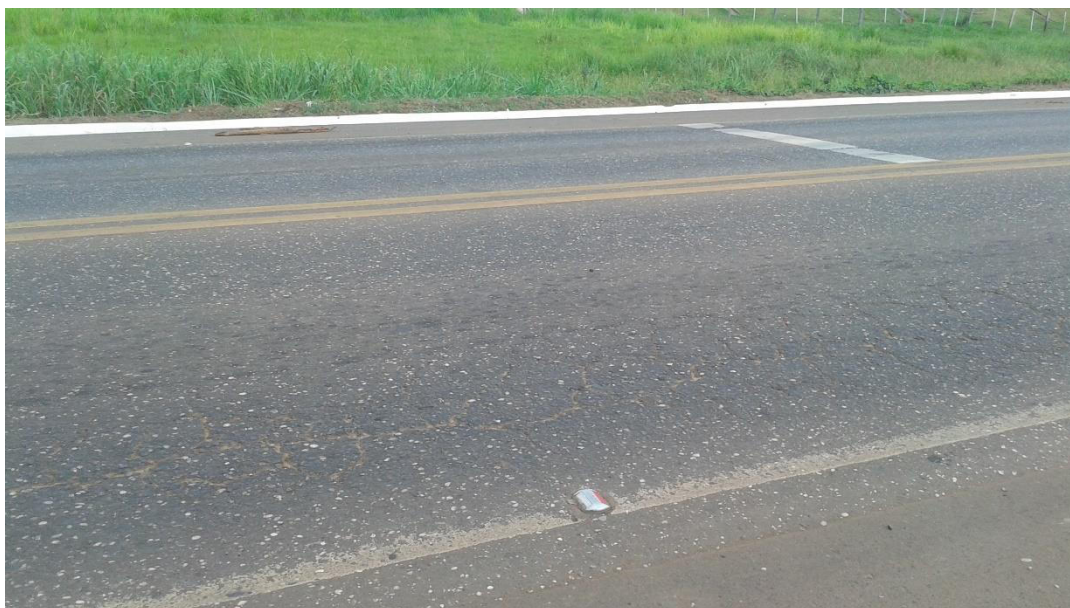
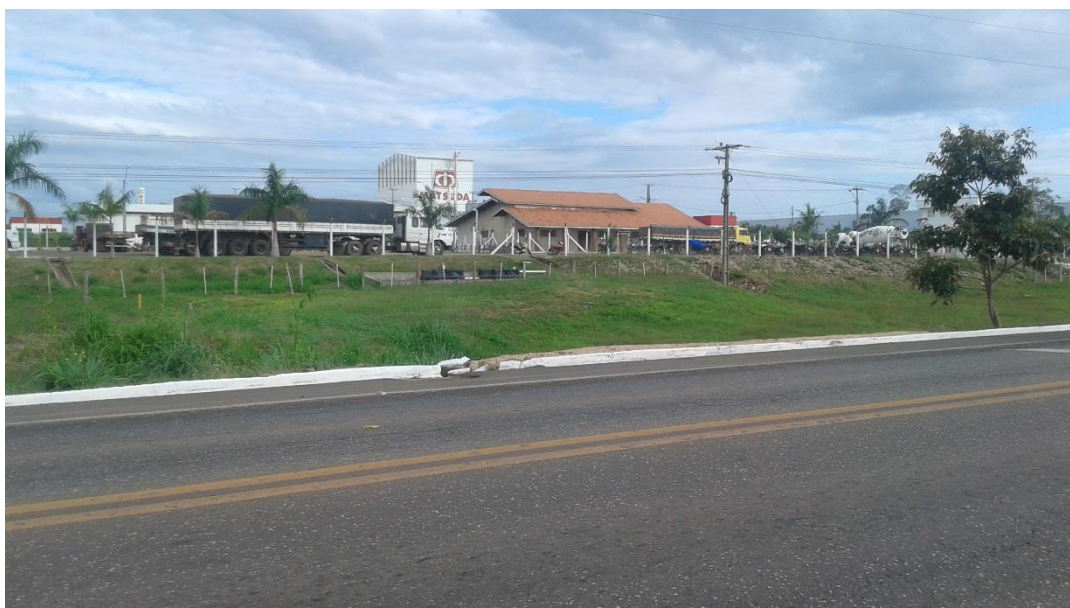
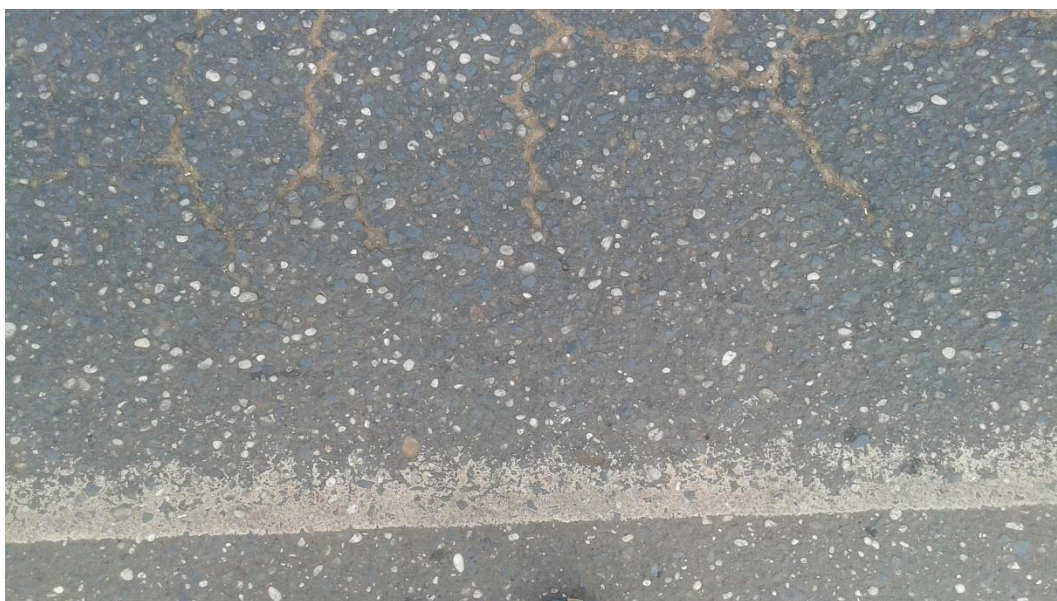
Segmentação 02 – km 262,8 a km 264,8

Trincas e buracos, exsudação, escorregamento, afundamento em trilha de roda, bombeamento de finos.

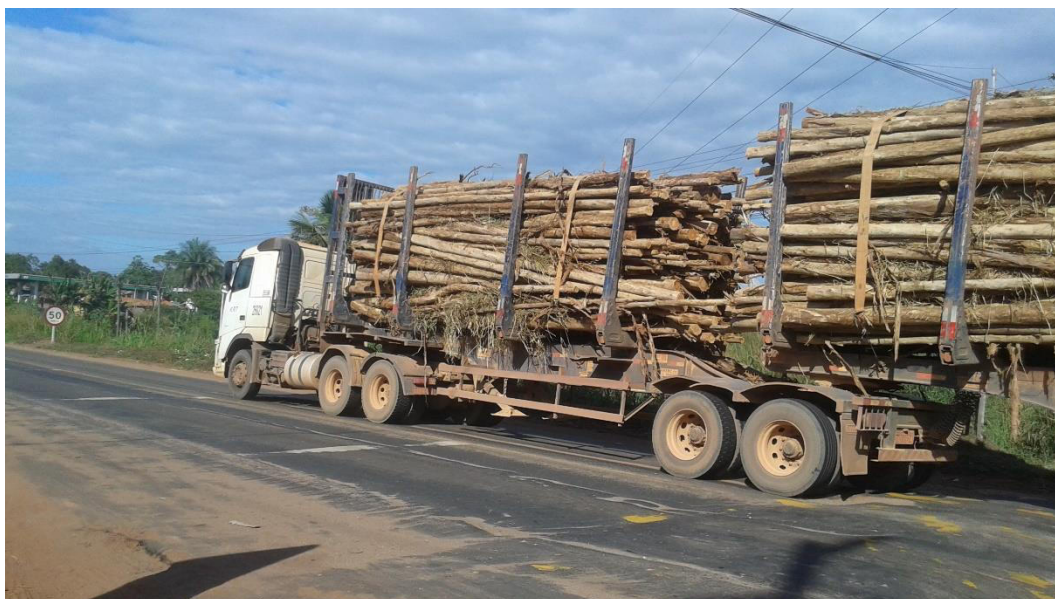
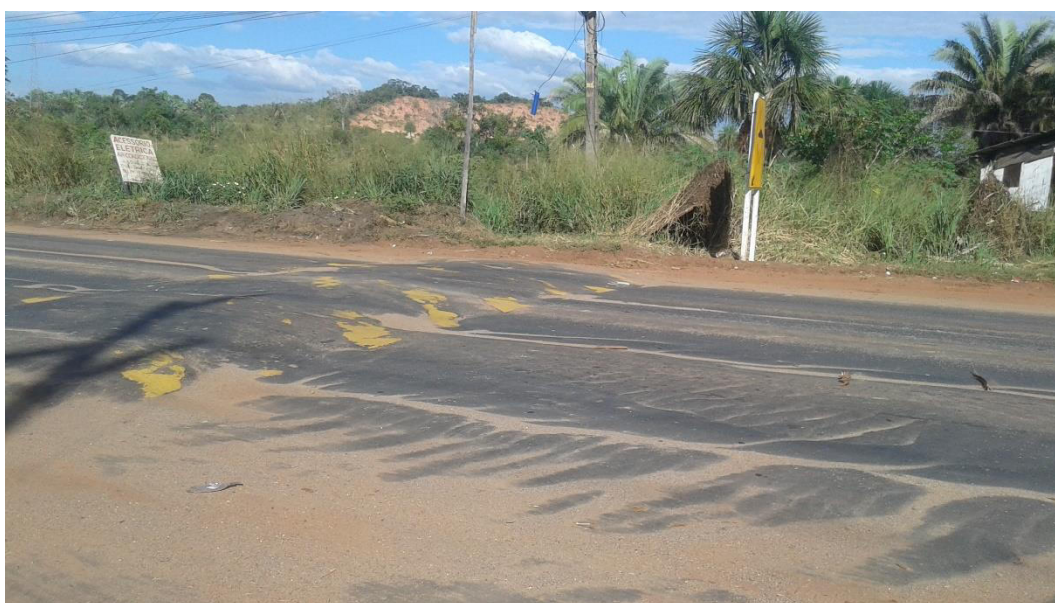
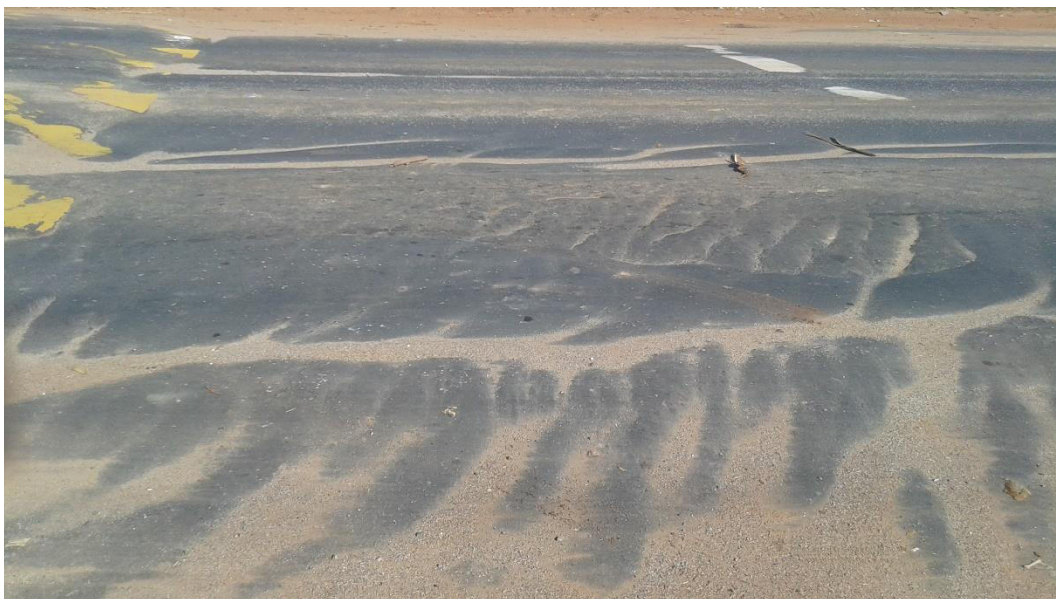
Segmentação 03 – km 264,8 a km 266,8

Trincas, desgaste do pavimento, drenagem obstruída e escorregamento.

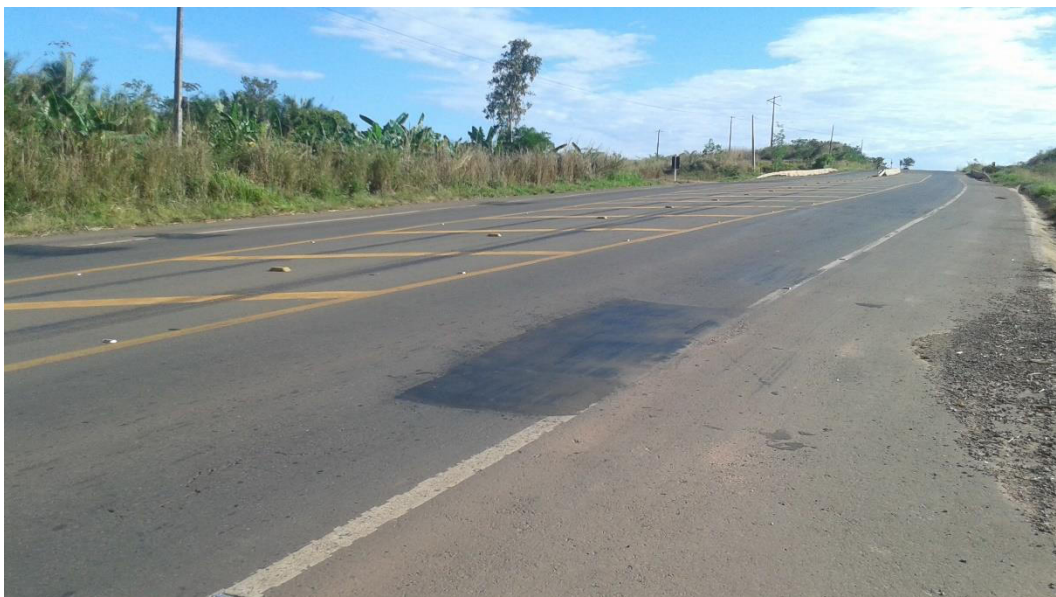
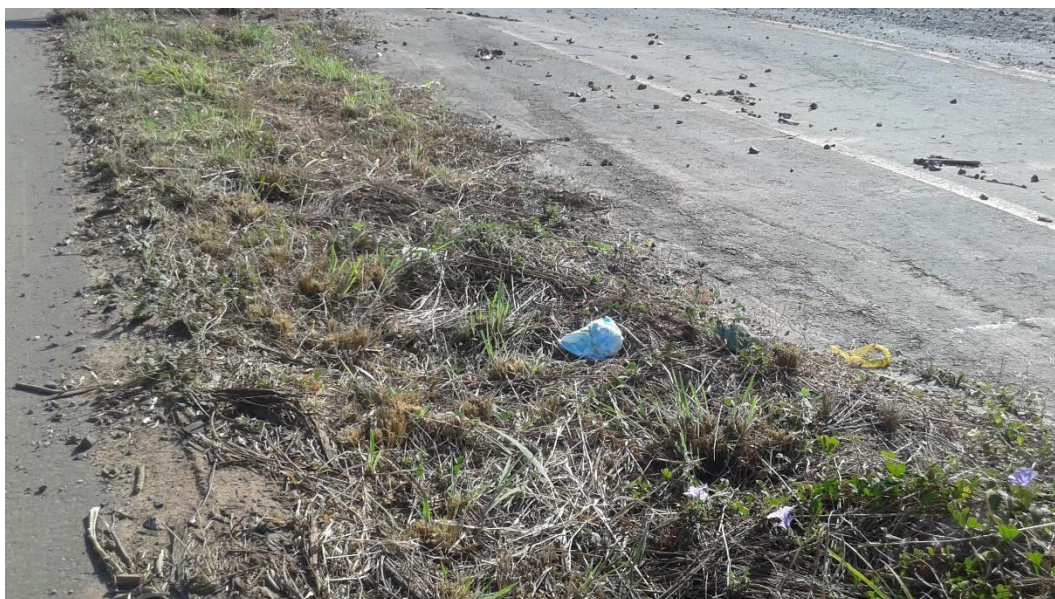
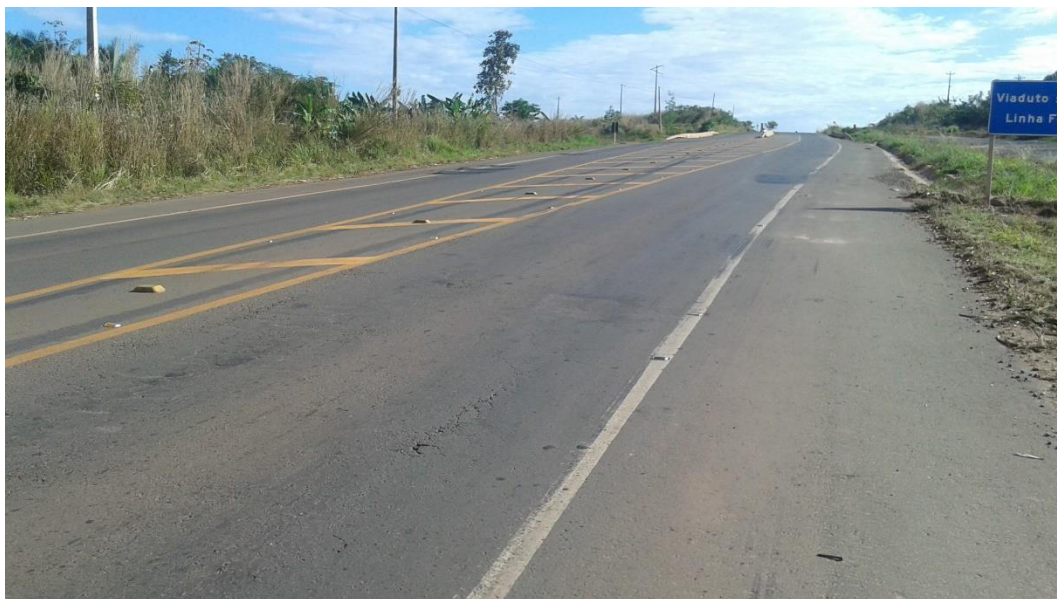
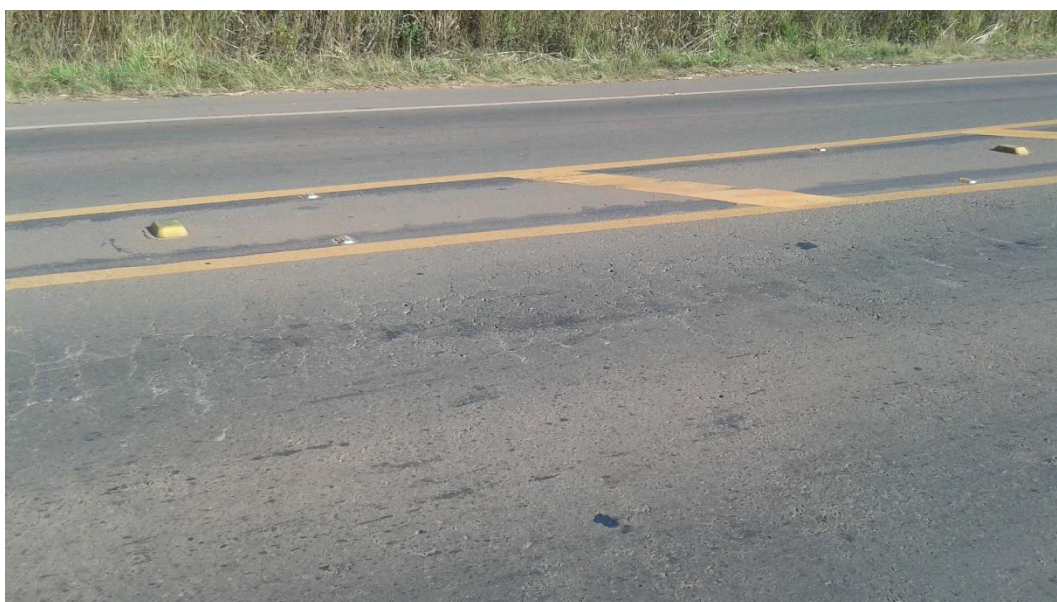
Segmentação 04 – km 266,8 a km 268,8

Trincas, afundamento em trilha de roda, remendos mal executados, lixo nas margens da rodovia.

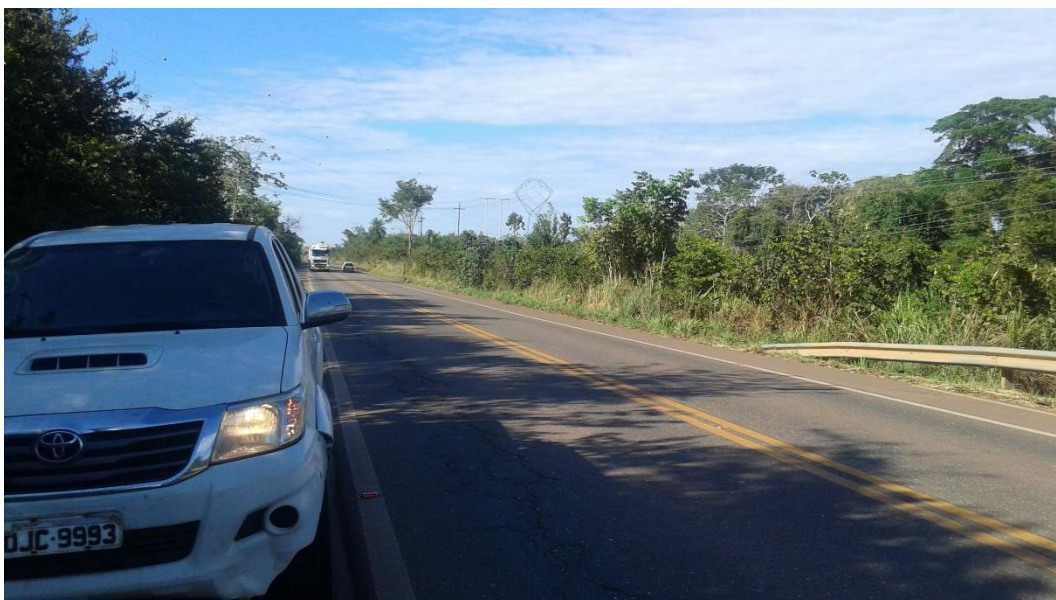
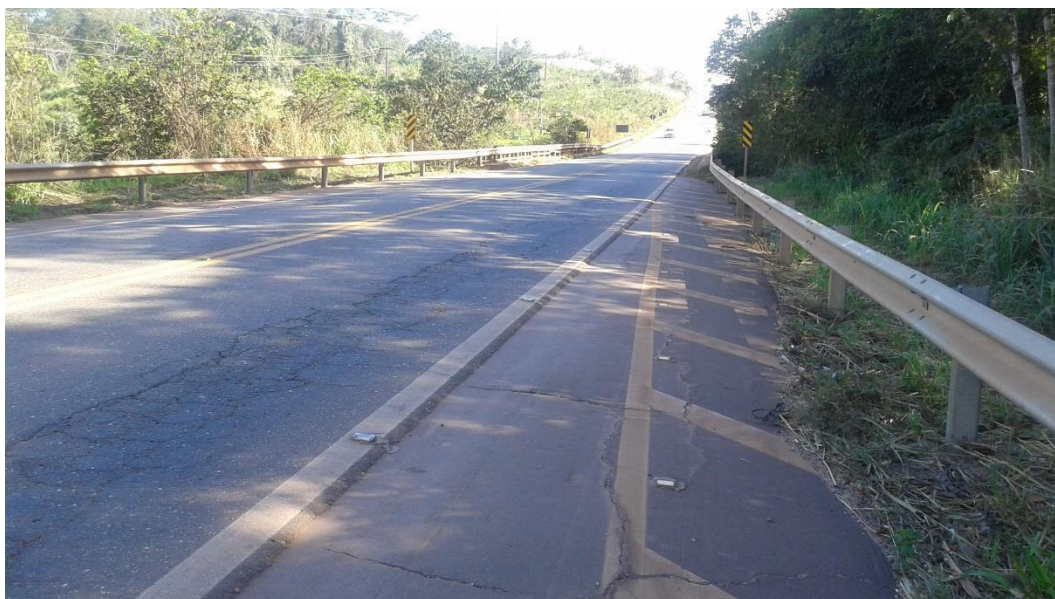
Segmentação 05 – km 268,8 a km 270,8

Trincas.

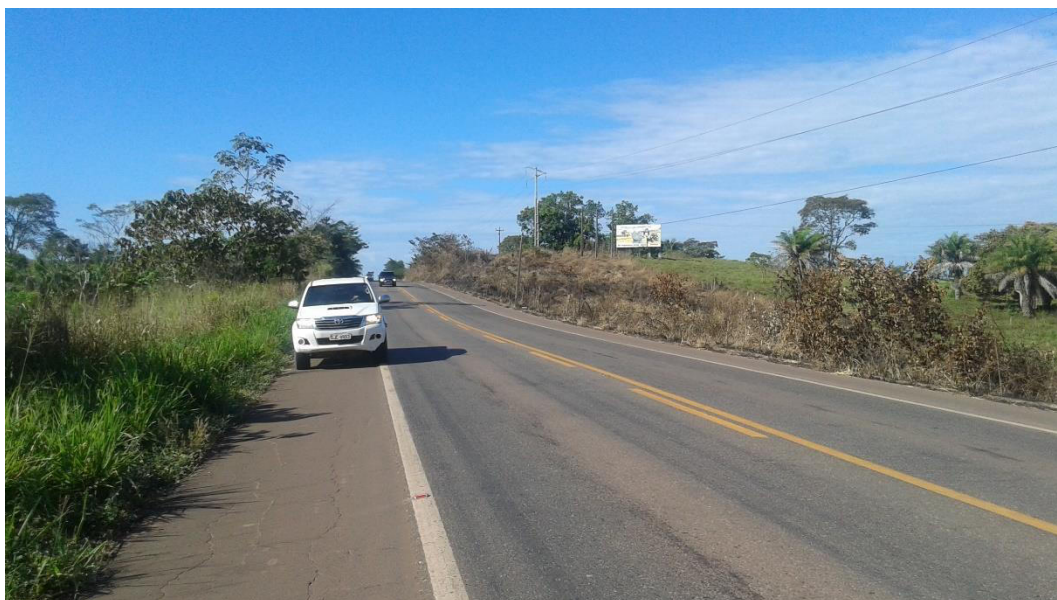
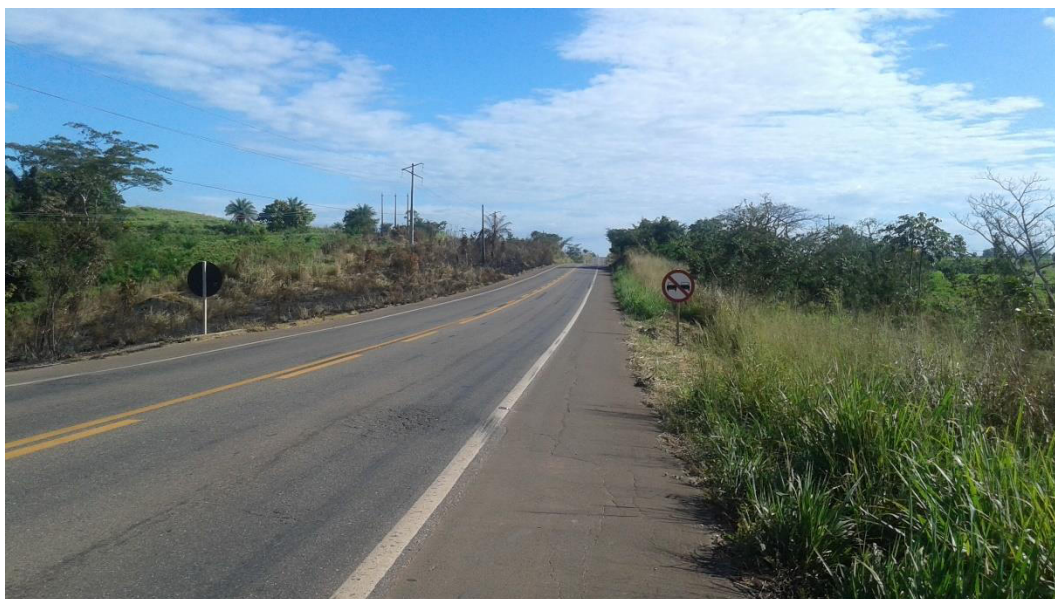
Segmentação 06 – km 270,8 a km 272,8

Trincas, afundamento em trilha de roda, desgaste do pavimento, escorregamento.

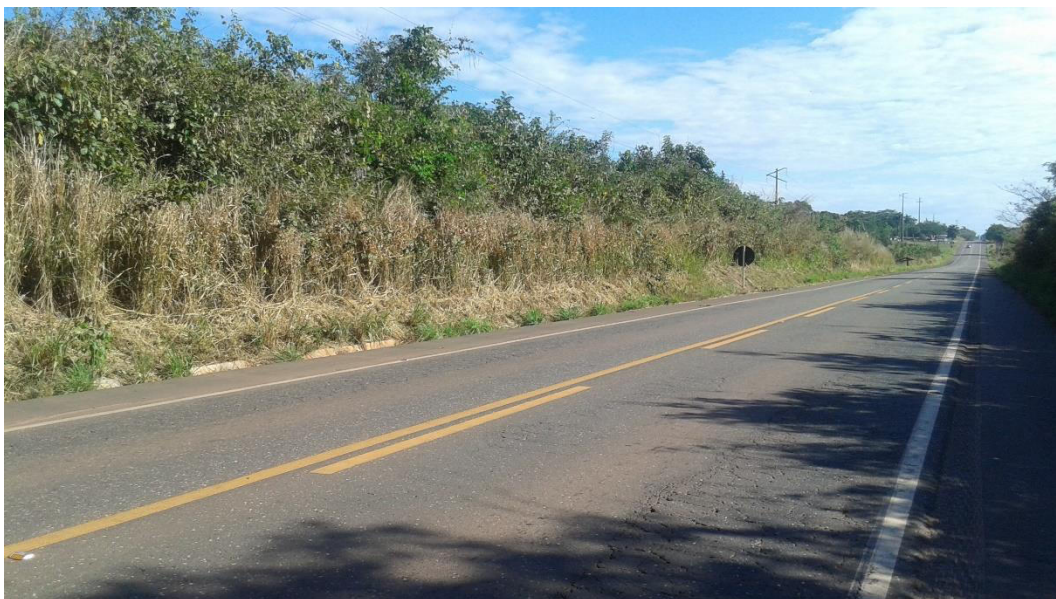
Segmentação 07 – km 272,8 a km 274,8

Trincas, afundamento em trilha de roda, drenagem obstruída.

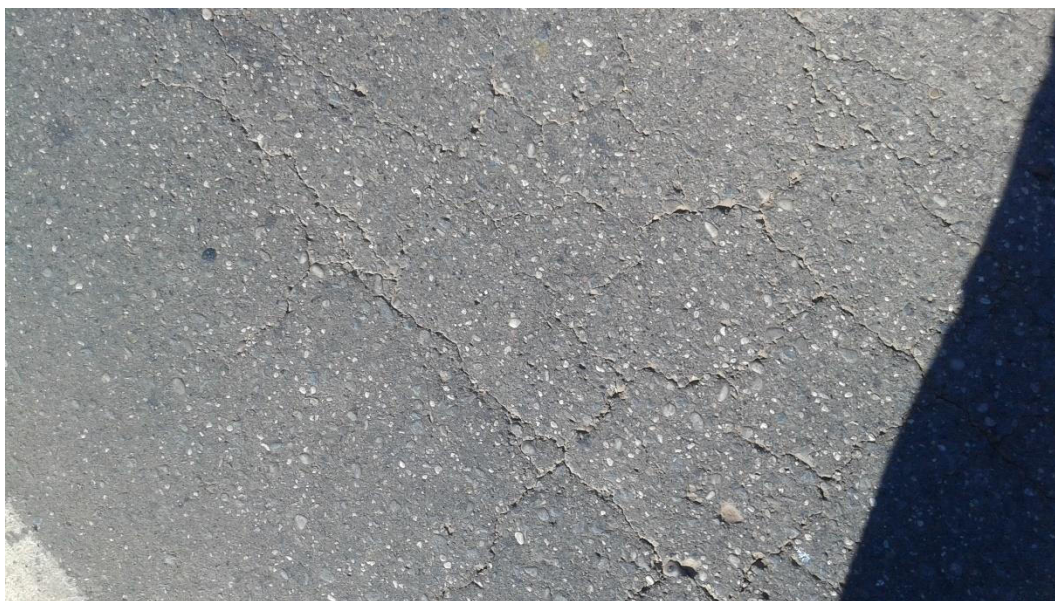
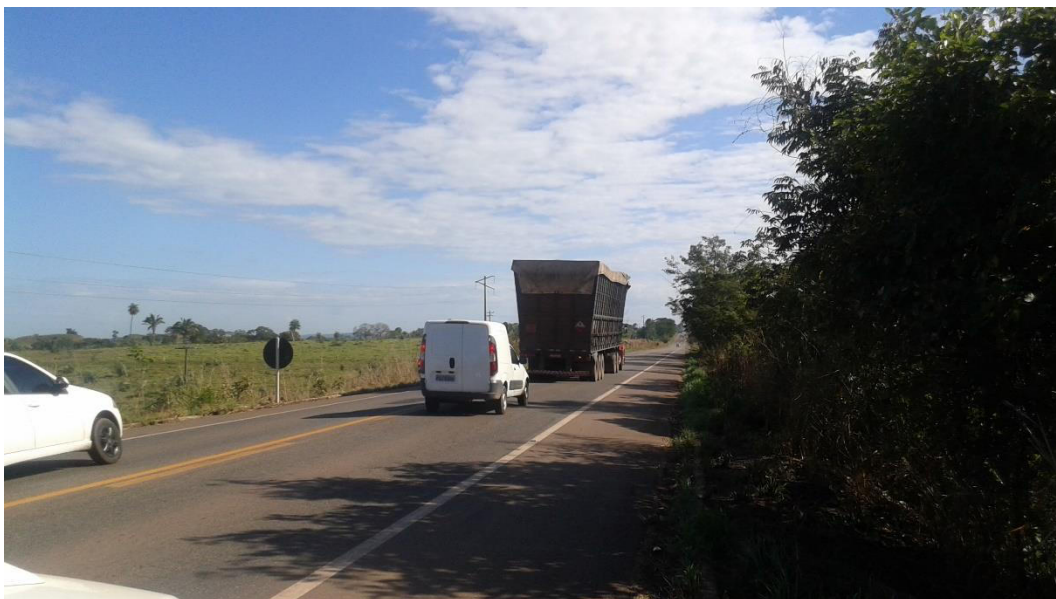
Segmentação 08 – km 274,8 a km 276,8

Trincas, afundamento em trilha de roda, remendo.

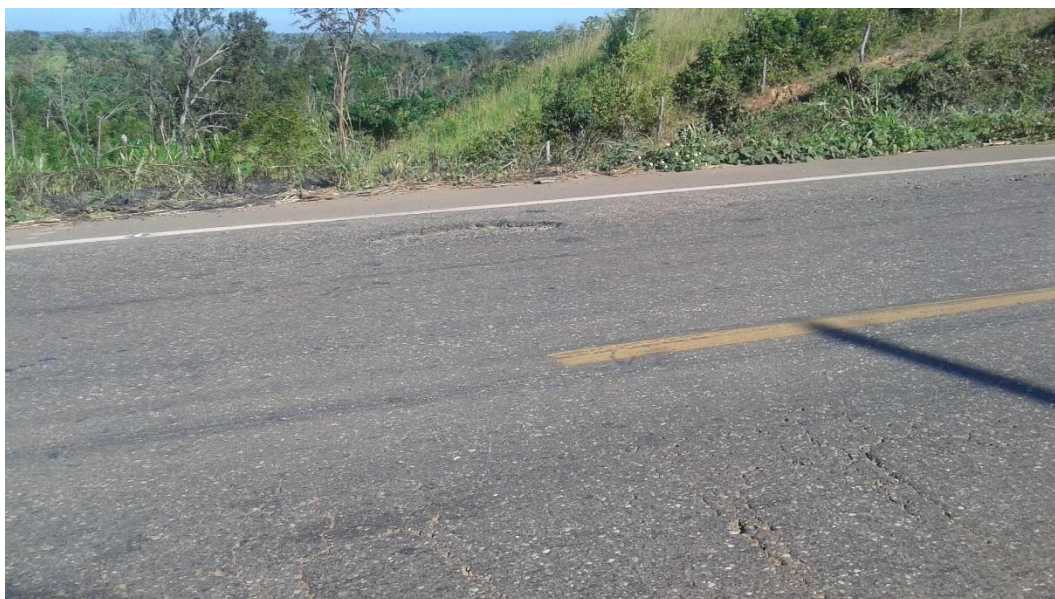
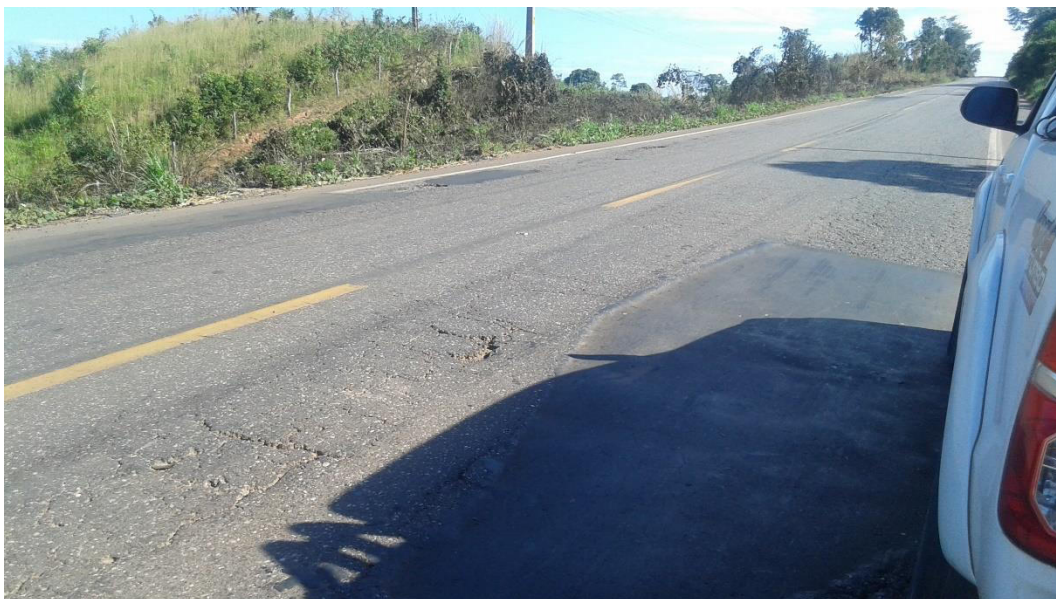
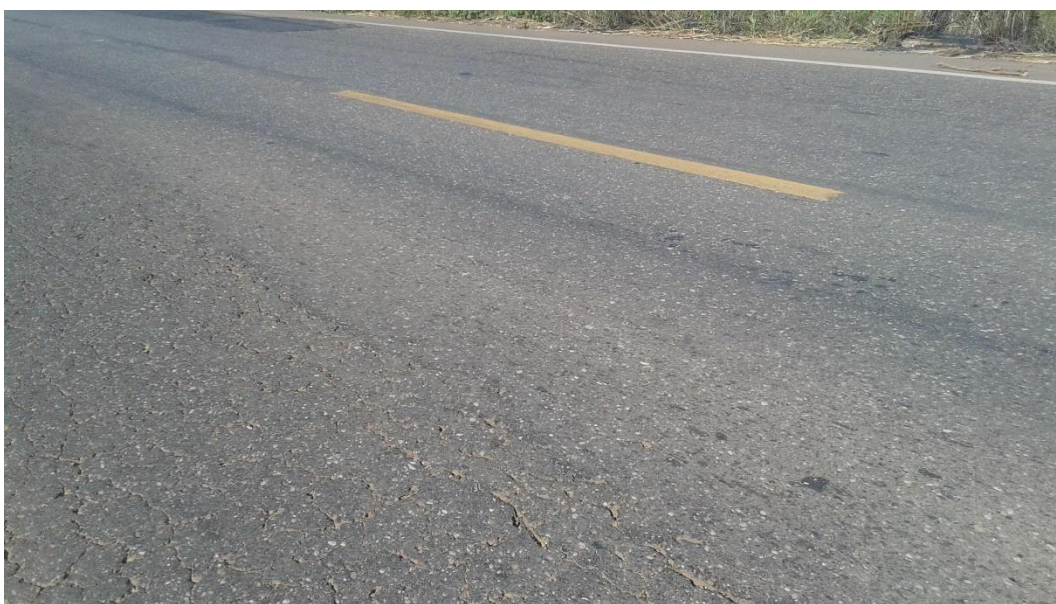
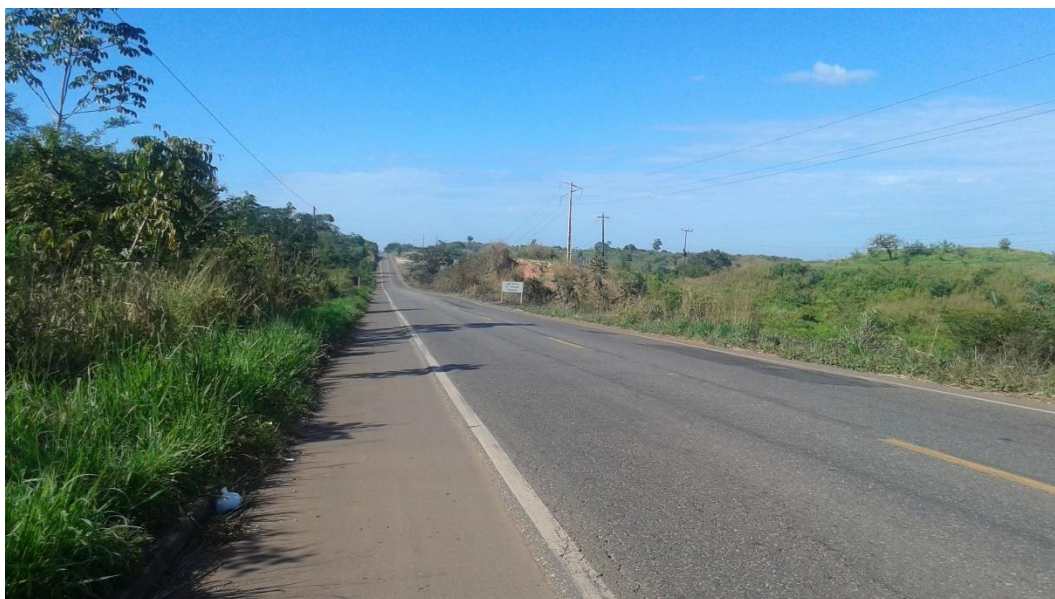
Segmentação 10 – km 278,8 a km 280,8

Trincas e remendos

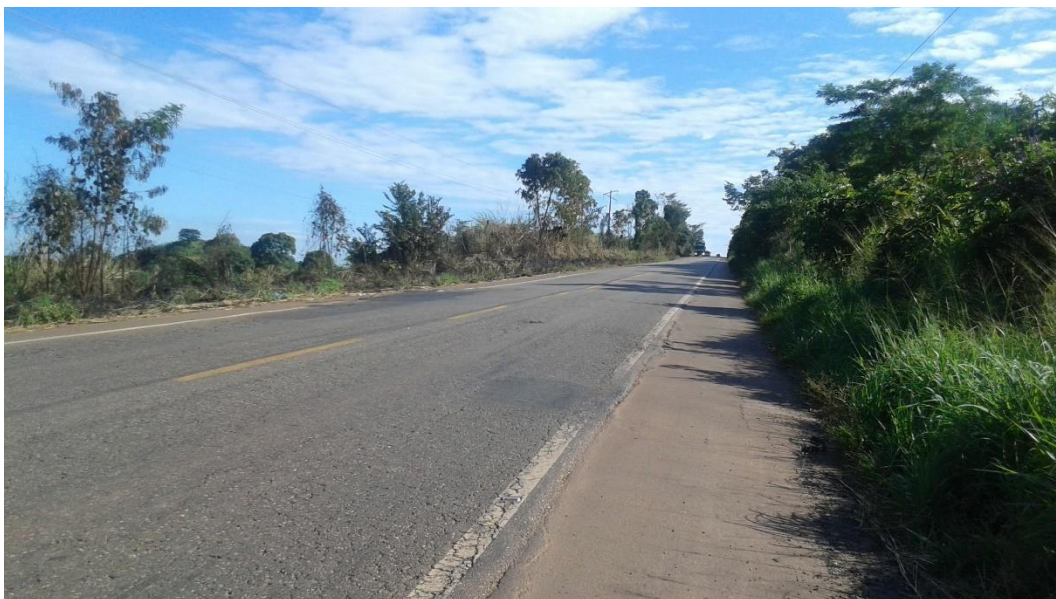
Segmentação 11 – km 280,8 a km 282,8

Trincas e remendos

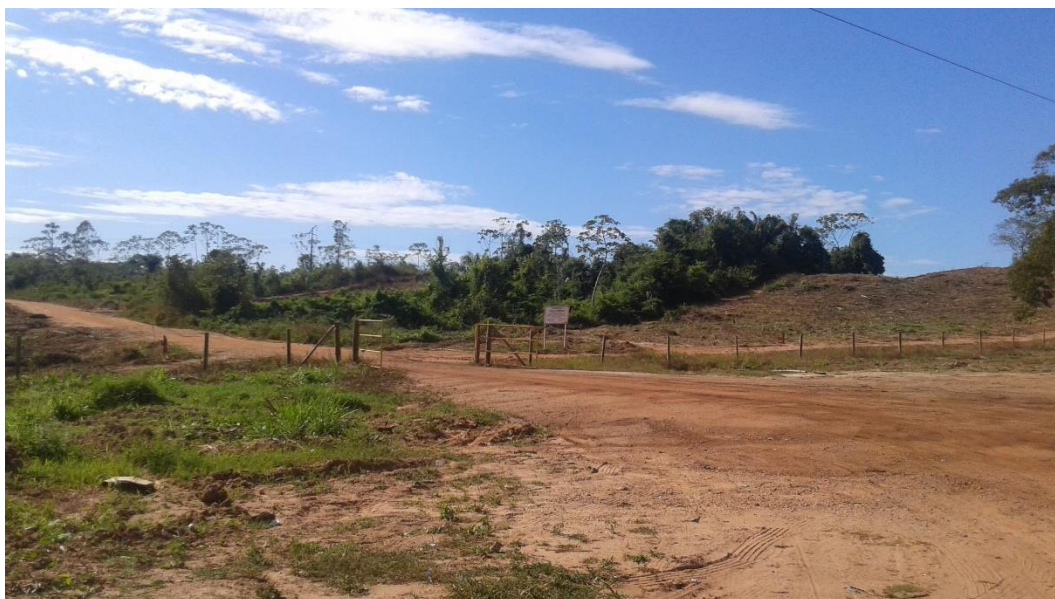
Segmentação 12 –km 282,8 a km 284,8

Trincas e afundamento em trilha de roda
